JORNADAS DE PATRIMONIO HISTÓRICO ARTÍSTICO

SAN PITAR Centro Arqueológico y Monumental

EL CONJUNTO ARQUEOLÓGICO Y MONUMENTAL DE VÉLEZ-MÁLAGA (LAS CANTERAS DE VALLE NIZA)

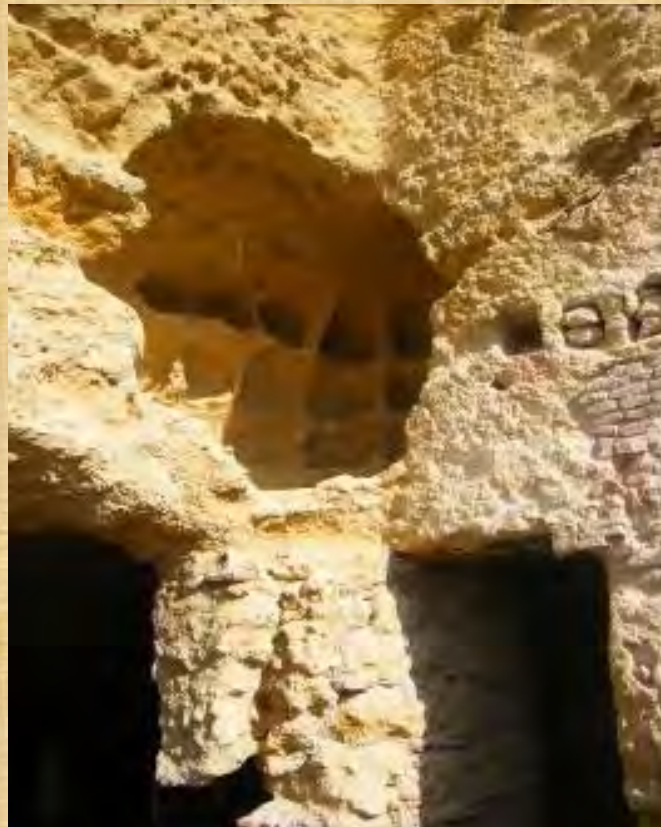
LAS CUEVAS

Las cuevas de las casas. Las mismas viviendas y la capilla están adosadas a cortes verticales de cantera. En su parte baja se abren una serie de estancias rupestres. Esta zona es la que se considera que puede tratarse de una iglesia mozárabe. Las estancias cuentan con una parte superior bien labrada, en forma de bóveda rebajada. La fachada y algunos muros de divisiones interiores son de obra de sillería, marcando dichos muros interiores la forma de las bóvedas en algunas ocasiones. Una serie de tabiques de ladrillo realiza otras subdivisiones.

La estancia más al este tiene unas molduras a modo de pilar adosado en una de sus esquinas, mientras que las situada junto al patio han tenido uso como establo, como atestiguan los abrevaderos, algunos de obra excavados en la roca, otros de obra y unos terceros circulares de piedra, igual a otros situados en el exterior. En la esquina noroeste del patio, a la altura de la primera planta, se abre en una covacha rocosa unas oquedades en sus laterales, situadas en varios pisos, que recuerda un osario.

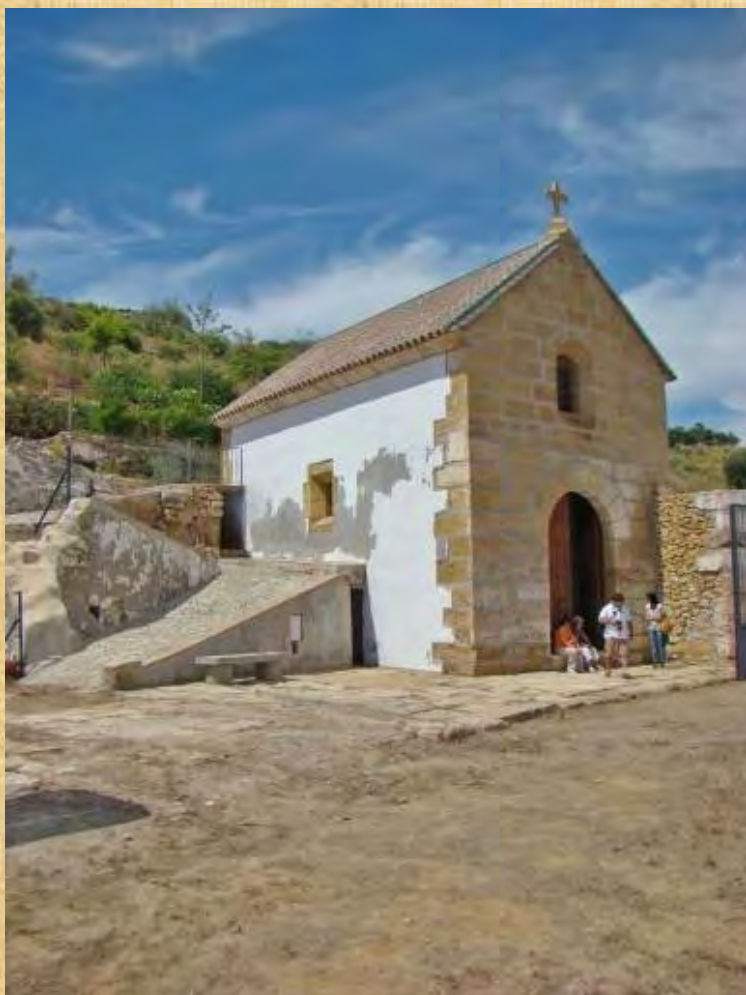
LA CAPILLA

Realizada en sillería en la fachada, esquinas, cornisas y ventanas laterales, mientras los muros son de mampostería. En la fachada se abre un arco de medio punto, con gruesas dovelas. Sobre ella hay una ventana también coronada por arco de medio punto, que conserva la única reja del conjunto, de forja y machihembrada. Coronando la fachada existía una cruz de piedra.

La cubierta la forma una bóveda de cañón apuntado, formado por triple tabica de ladrillos macizos. Sujetaba un tejado a dos aguas, con tejas hechas a torno y vidriadas en negro y blanco cremoso en la cresta y sin vidriar en los lados. En el interior hay una hornacina en el muro del fondo, flanqueada por sillares y con molduras realizadas con yeso. Sabemos por la documentación que en la misma cantera se labró una imagen de la Asunción.

El origen y datación de esta capilla está bien fijado en la documentación. En 1739 se habla de la construcción de una casa, ya citada, y una ermita en la cantera de Almayate, y se encarga al citado José de Bada, maestro de obras de la Catedral, que informe sobre el “costo que tendrá el techo o cubrir la ermita con toda perfección”. En 1747 encontramos otra referencia a la que entonces llaman capilla. Para no hacer perder tiempo desplazando para oír misa a los treinta y cinco hombres que tiene trabajando en la cantera, el asentista Juan Ruiz solicita que, a su costa, se diga en la capilla. El cabildo lo concede y ordena entregar de la sacristía el ornamento y el cáliz necesarios para la realización del Santo Sacrificio, habiendo de devolverse cuando no se necesite.
